# Hammarbyhöjden

*Information till Dig som  
äger ett kulturhistoriskt värdefullt  
hus i ytterstaden*

## Stadsmuseets kulturhistoriska klassificering

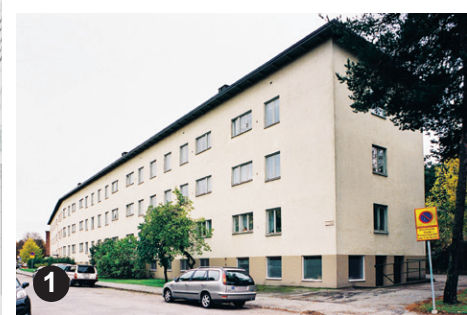
1  
Det svängda och ovanligt långa smalhuset på Petrejusvägen 24-32 uppfördes som barnrikehus av AB Stockholmshem. Foto: Mauro Rongione, Stockholms stadsmuseum.

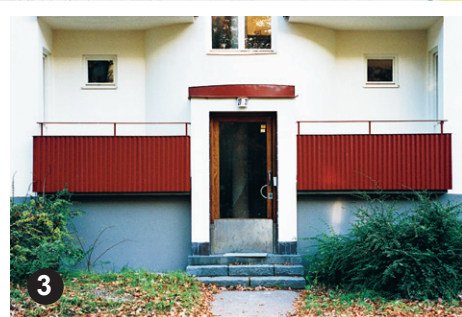
3  
Ett viktigt inslag i smalhusens relativt sparsmakade arkitektur är detaljer som entréer och balkonger. Foto: Johan Stigholt, Stockholms stadsmuseum.

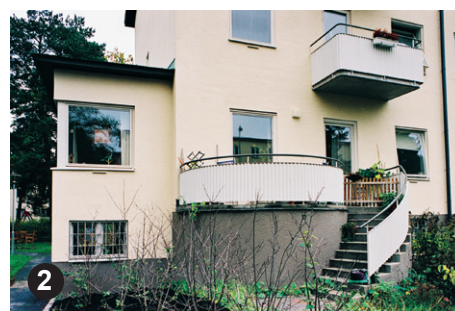
2  
Den s.k. Hammarbygården, i hörnet av Olaus Magnus Väg – Johan Printz Väg, byggdes ursprungligen som barnstuga. Foto: Mauro Rongione, Stockholms stadsmuseum.

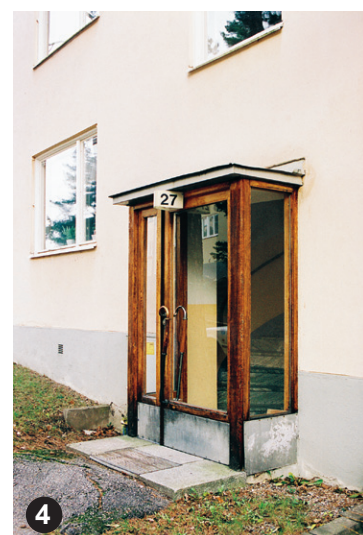
4  
Exempel på smakfullt utformad entré i kvarteret Polarforsaren 13 vid Hasselquistvägen. Foto: Johan Stigholt, Stockholms stadsmuseum.

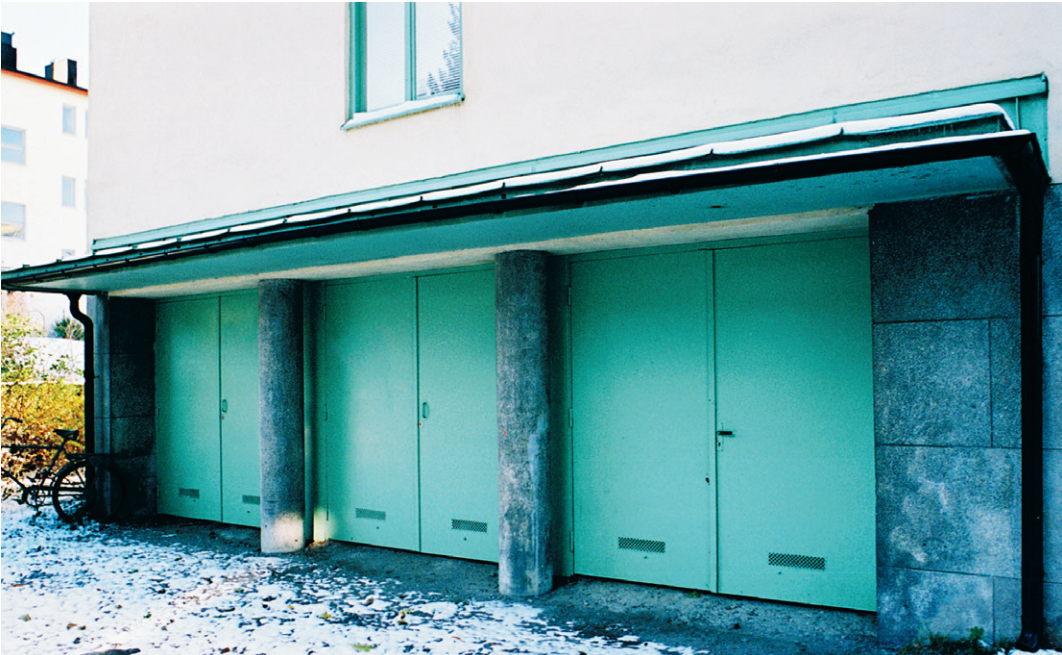
Den kuperade terrängen ledde till att många smalhus försågs med suterrängvåning som ofta inhyste garage, likt i kv. Sandjägaren 1 vid Nathorstvägen. Foto: Mauro Rongione, Stockholms stadsmuseum.

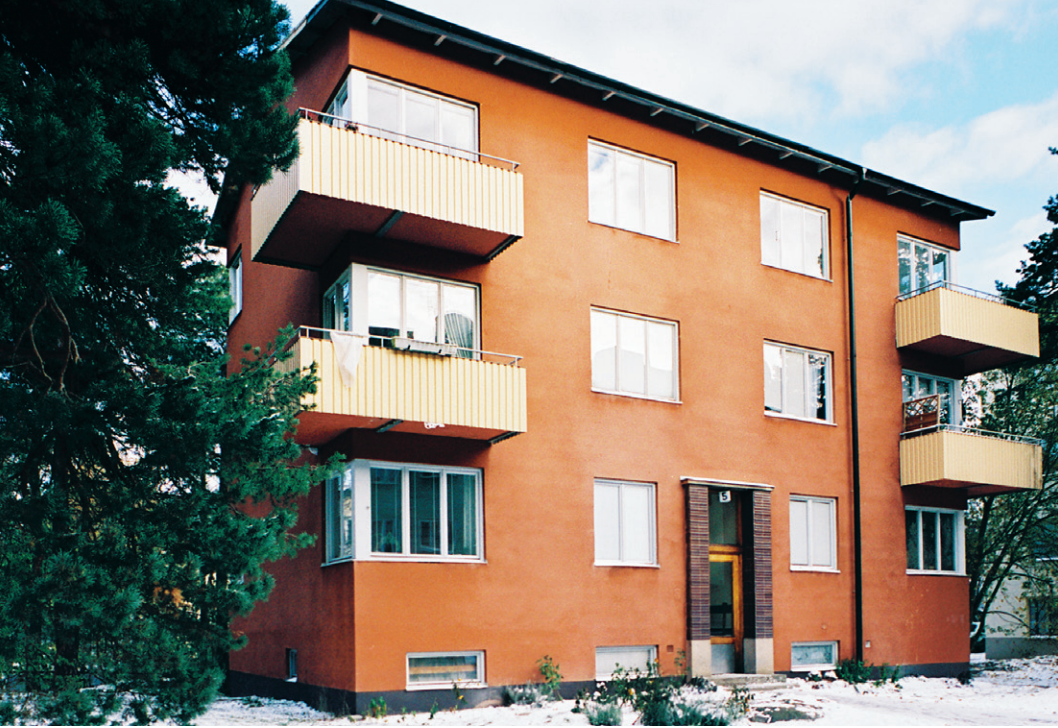
Kännetecknande för smalhusbebyggelsen är anpassningen till naturen, likt fastigheten i kvarteret Hoppspindeln 4 på Thunbergsgatan. Foto: Mauro Rongione, Stockholms stadsmuseum.
